OPINIA TECHNICZNA

Pomost nad zbiornikiem wodnym
26-220 Stąporków ul. Miła
Jedn. Ewid. 260508_4 Stąporków – miasto
Obręb ewid. 0003 Stąporków dz. nr 4647 i 4651
Kategoria obiektu XXI

Przedmiotem opracowania jest ocena techniczna stanu pomostu na zbiorniku wodnym w Stąporkowie przy ul. Miłej.

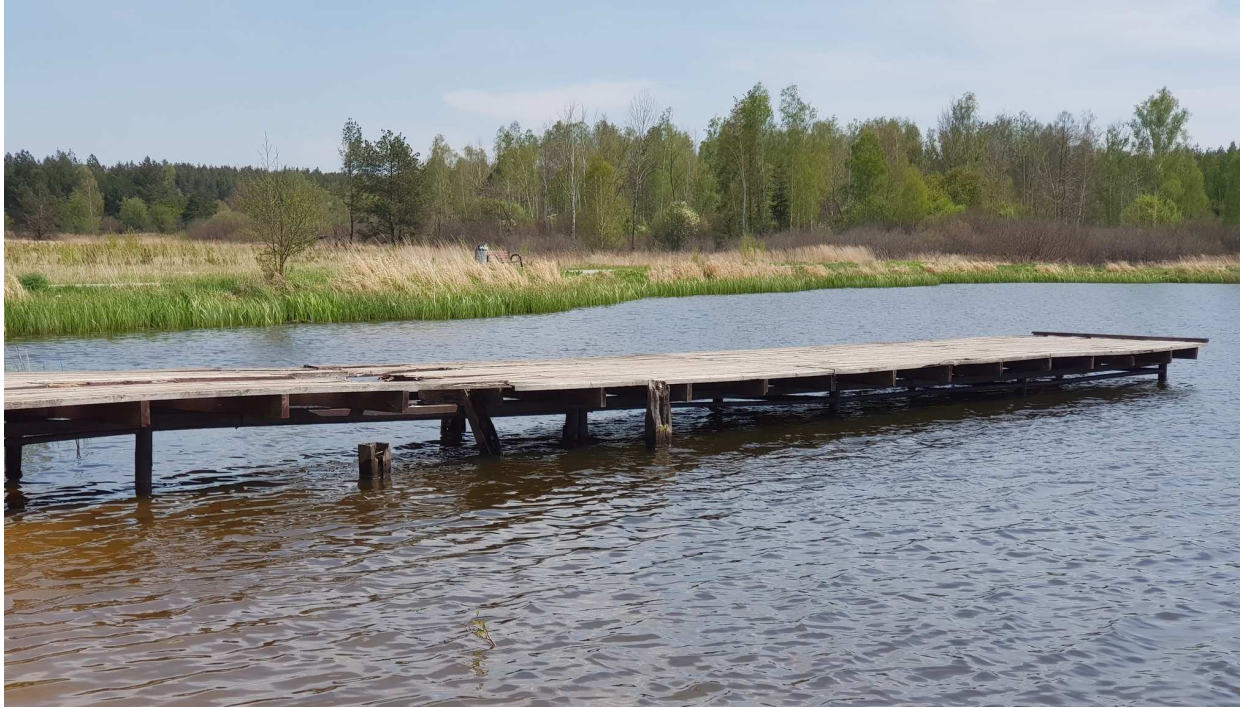
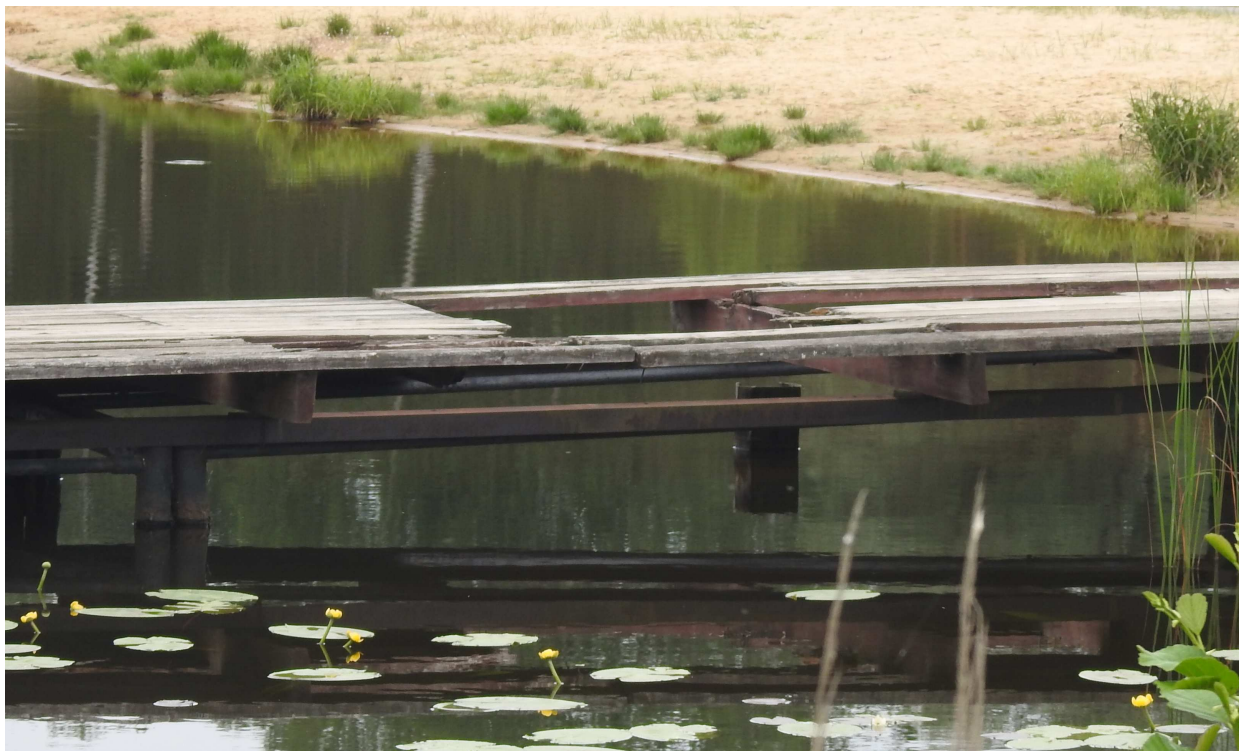
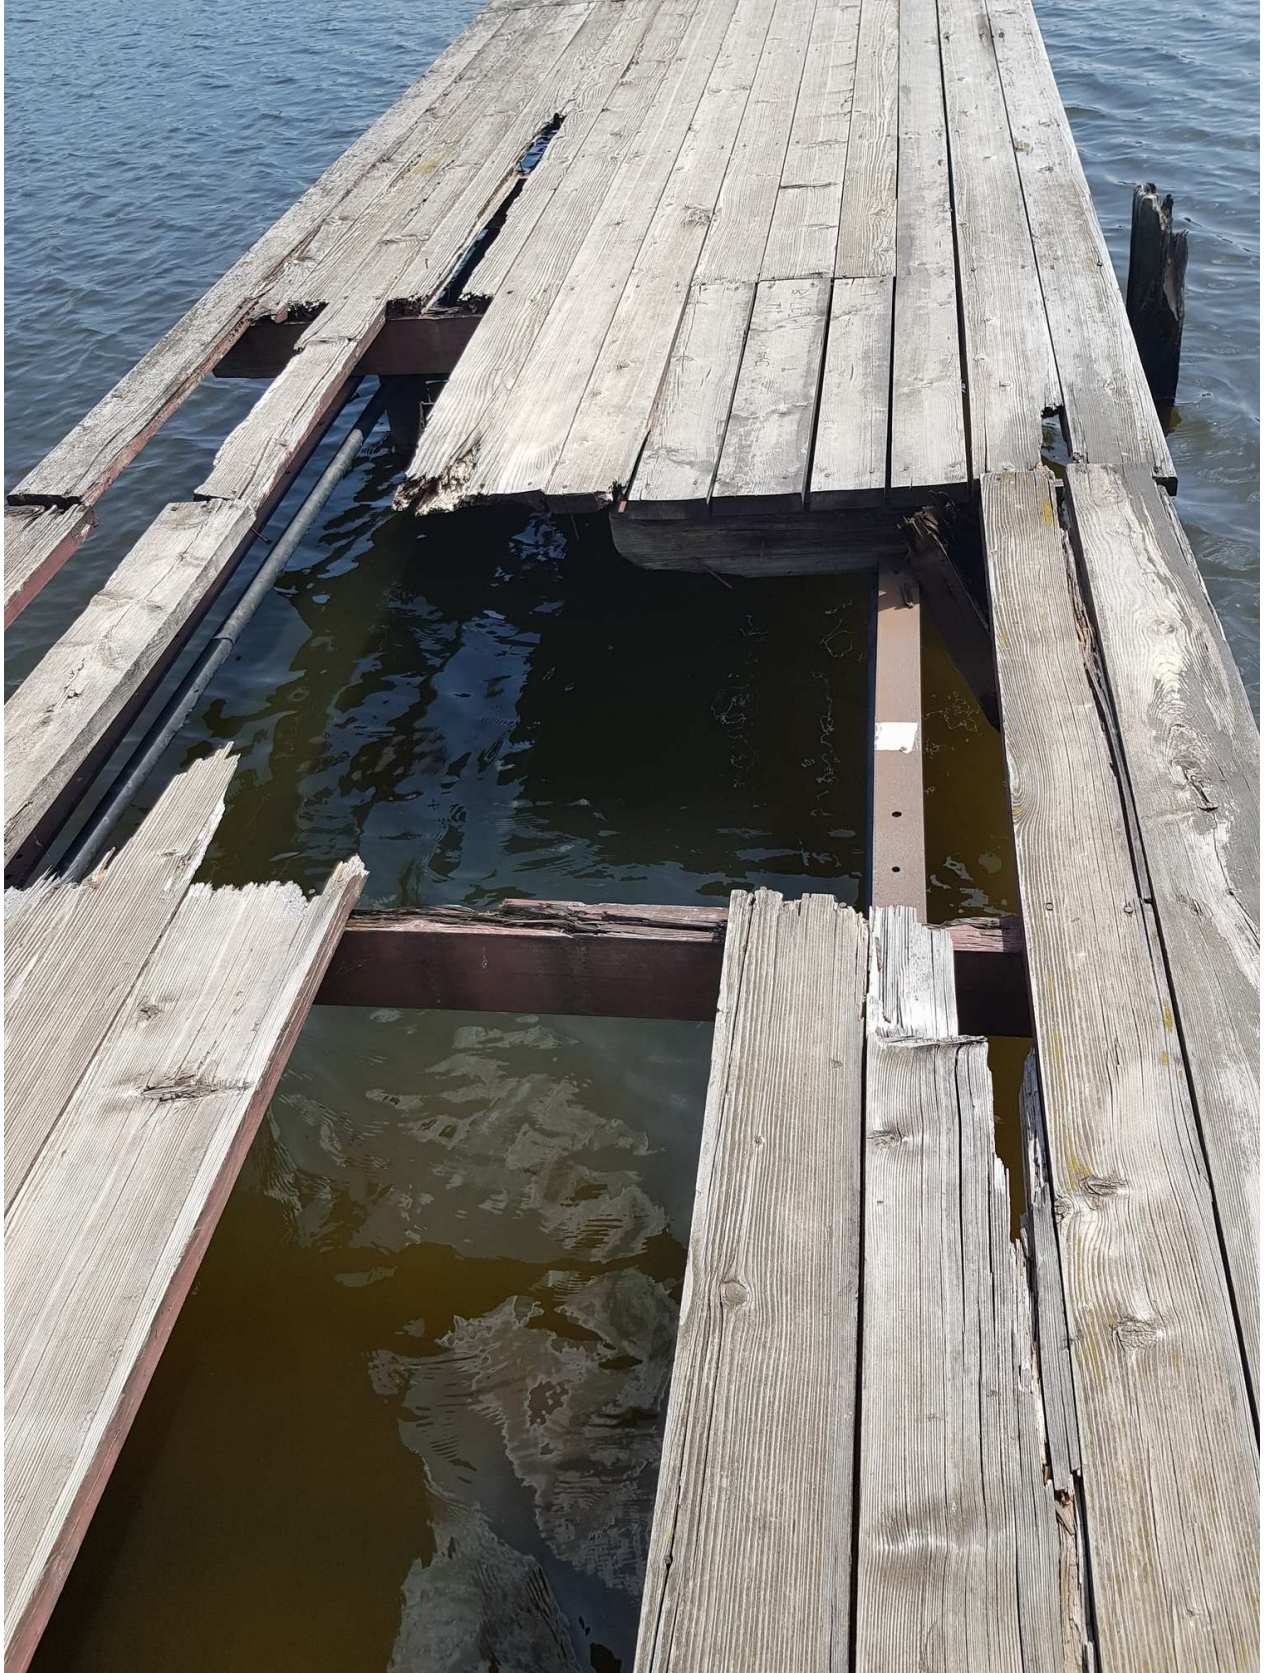
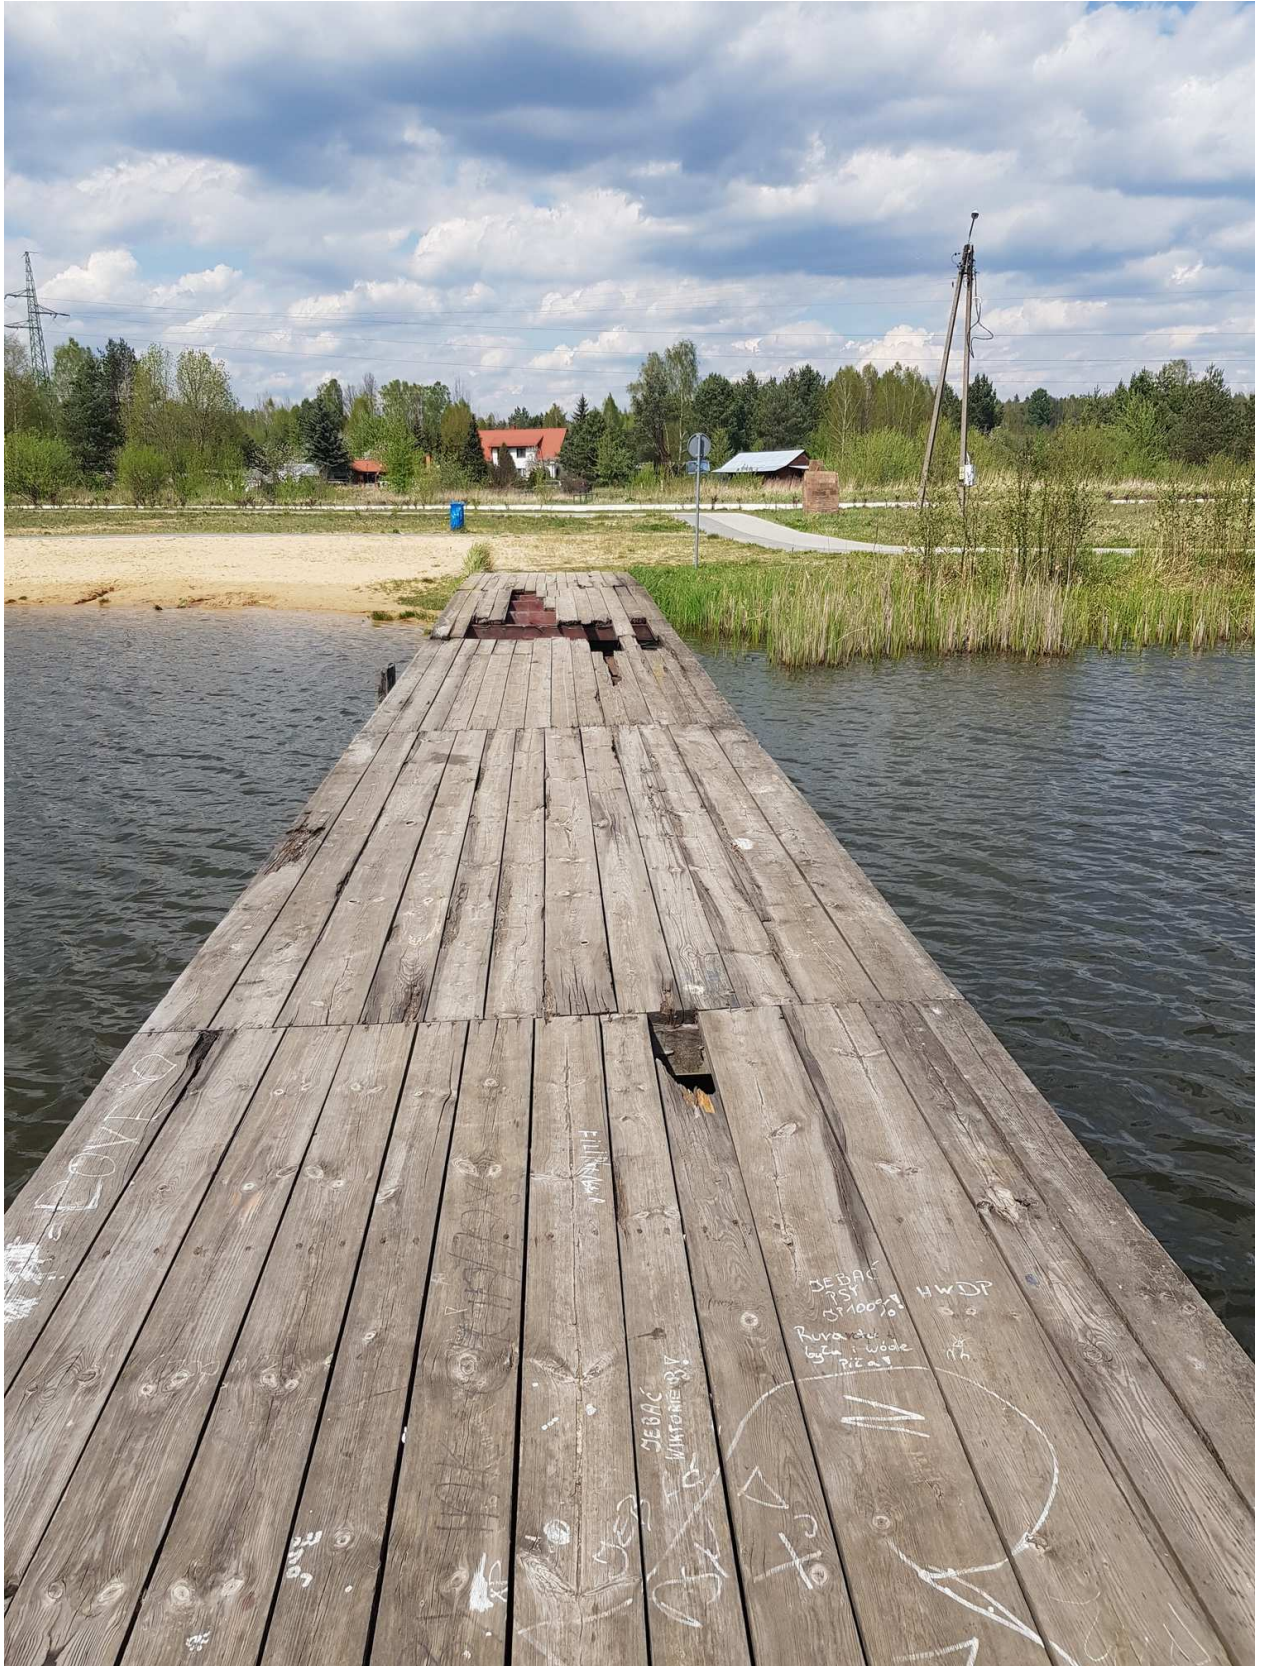
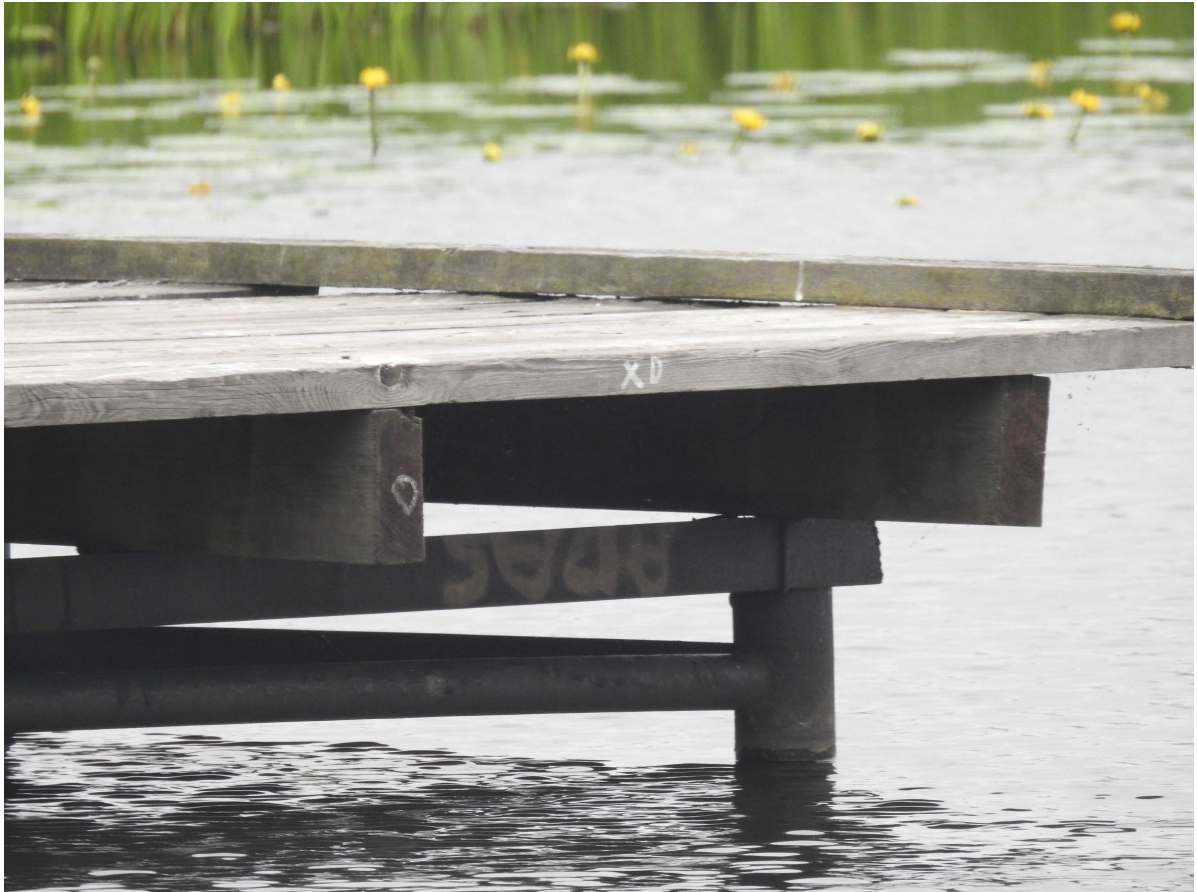
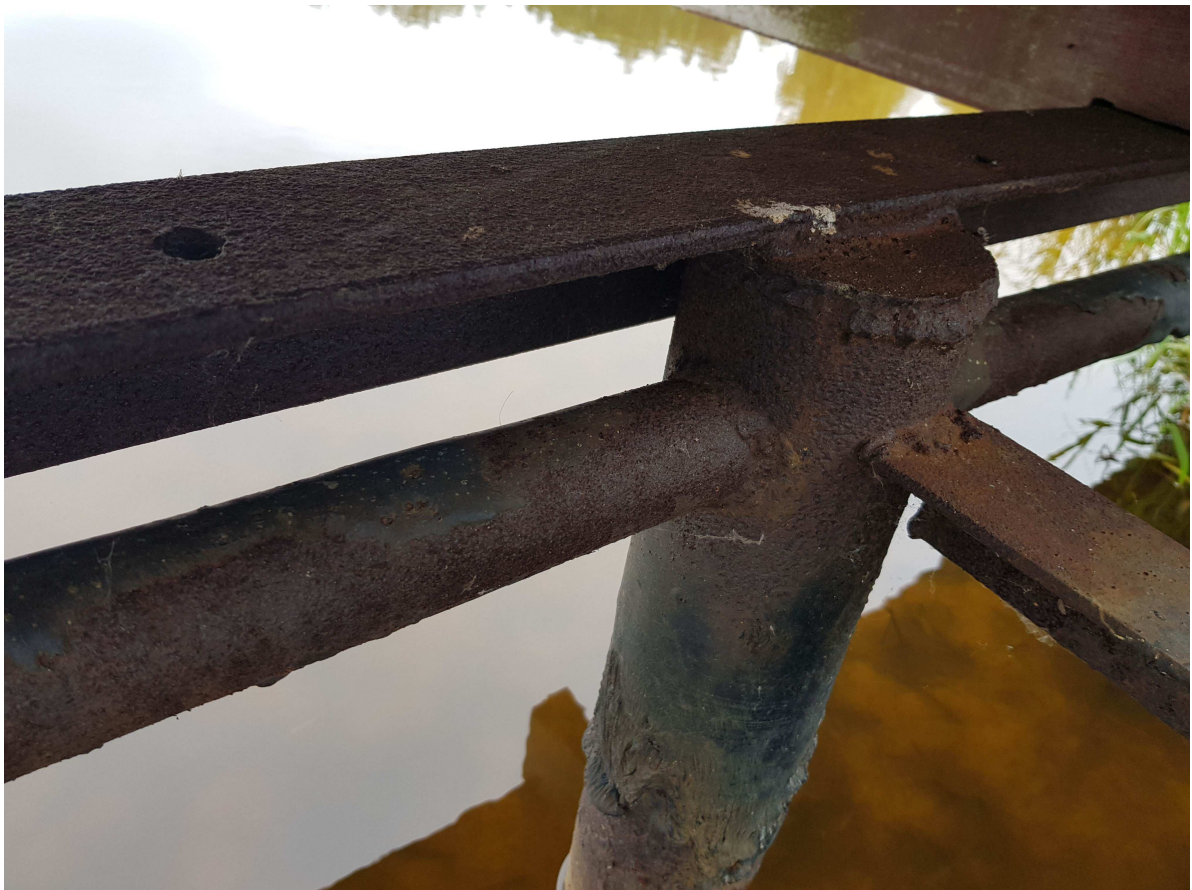
9. DOKUMENTACJA FOTOGRAFICZNA.

Pomost wsparty jest na stalowym ruszcie palowym pograżonym w dnie zbiornika. Konstrukcja wykonana jest z pali stalowych o przekroju rurowym. Ruszt palowy połączony jest rurami stalowym oraz kątownikiem stalowym L80x80x6 i L60x60x5. Na kątownikach zamontowane są poprzeczne legary o wym. 16x6cm. Legary stanowią podkonstrukcję dla poszycia pomostu z desek o gr. 4,5cm. Pomost nie posiada barier. W trakcie przeprowadzonej wizji lokalnej, stwierdzono że stan techniczny poszycia pomostu jest nie zadowalający. Czas oraz niszczące działanie czynników atmosferycznych spowodowały uszkodzenia nawierzchni drewnianej i drewnianej podkonstrukcji. Poszycie z desek uwiadcza liczne ubytki oraz ogniska korozji wżerowej. Deski są bardzo niestabilne. Drewniane legary podkonstrukcji wykazują uszkodzenia oraz brak odpowiedniego mocowania do rusztu palowego. Istniejący stan techniczny i estetyczny pomostu dyskwalifikuje możliwość użytkowania pomostu.

O bezpieczeństwie użytkowania decyduje w zasadniczym zakresie utrzymywanie obiektu w należyтым stanie technicznym i estetycznym. Zły stan techniczny stwarza ryzyko wypadków w trakcie użytkowania. Z ustaleń dokonanych w trakcie wizji w terenie stwierdzono, zły stan techniczny elementów pomostu wyszczególniony w poz. 5.

1. Zerwanie zniszczonych desek pokładu oraz demontaż legarów nośnych.
2. Oczyszczenia i zabezpieczenia antykorozyjne stalowych elementów nośnych ponad lustrem wody przez dwukrotne malowanie farbą konstrukcji stalowej.
3. Wyrównanie elementów konstrukcji pomostu, zamontowanie nowych legarów drewnianych oraz ułożenie poszycia pokładu pomostu z desek z drewna iglastego.
4. Jednokrotne gruntowanie elementów drewnianych pomostu olejem oraz dwukrotne lakierowanie elementów drewnianych pomostu lakierem jachtowym
